A szakfelügyelő által 2006. évben vizsgált intézmények:

### **1. Dunaújváros, Intercisa Múzeum**

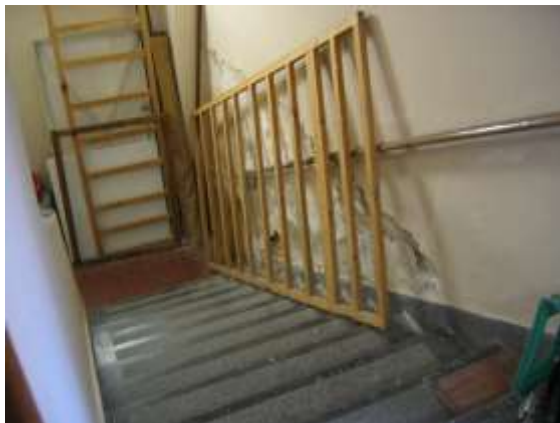
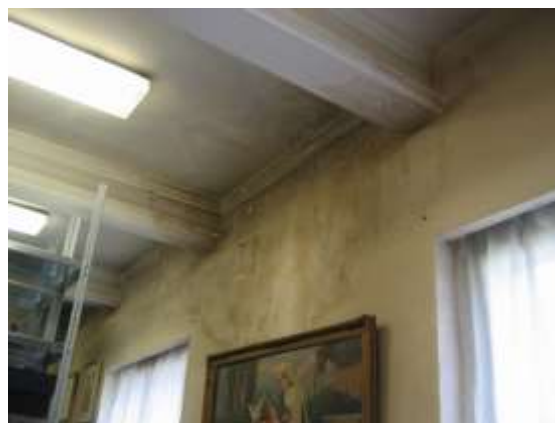
A megyei támogatás mellett, a város eddig rendszeresen támogatta az intézményt évi 10 millió forinttal. (Ebből tudták kifizetni a népművelő munkabérét, a Római Fürdővel kapcsolatos költségeket, valamint kisebb javításokat az épületen.). A támogatás további folyósítása bizonytalan. Sajnos, a **múzeum teljes épülete felújításra szorulna**, a "pincétől a padlásig" mindenféle régi és újabb beázások nyomai fedezhetők fel a lépcsőházakban, munkaszobákban, raktárakban is. Természetesen a felújítás olyan sokba kerülne, hogy ekkora összeget csak külön pályázati úton lehetne elnyerni (Norvég Alap, Nemzeti Fejlesztési Terv). A Múzeum illetve a város olyan kiemelkedően jelentős régészeti lelet együttesel rendelkezik, amely megérdemelné a nagyobb figyelmet.

Beázások nyomai a lépcsőházban és a történeti raktárban

- A múzeumépület teljes felújítása, amelynek során a tetőtéri, jelenleg nem használt területeket is beépítenék. Ide kerülhetnének fel az irodák és a restaurátor műhelyek, ezeknek helyén korszerű raktárakat lehetne kialakítani.
- A néprajzi és történeti textilraktár preventív konzerválásának megkezdése, a műtárgyvédelmi követelményeknek megfelelően.
- A papírrestaurátor műhely ablakaira fényvédő fólia beszerzése.
- A múzeumnak szüksége lenne egy folyamatosan mérő digitális környezetmérő műszerre. A megyei múzeum csak egy ilyen műszert kapott az Állományvédelmi Bizottságtól, amelyet Székesfehérváron használnak.
- Szükséges lenne az Intercisa Múzeumban is egy műtárgyvédelmi megbízottat kinevezni, aki a megyei megbízottal párhuzamosan, de ide koncentrálna végezhetné a műtárgyvédelmi méréseket.

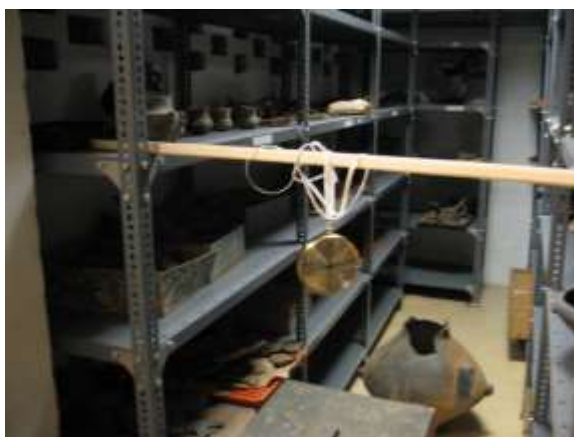
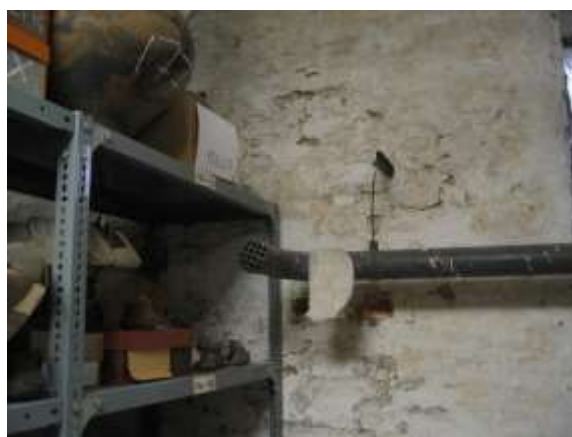
A bronzkori **régészeti raktár** a pincében van, a hőmérsékletet és a páratartalmat mérik, az anyag rendszerezett, de a mostoha körülmények miatt kutatómunkára nem igazán alkalmas.

A bronzkori raktár a thermo-hygrométerrel és régi beázások nyomaival.

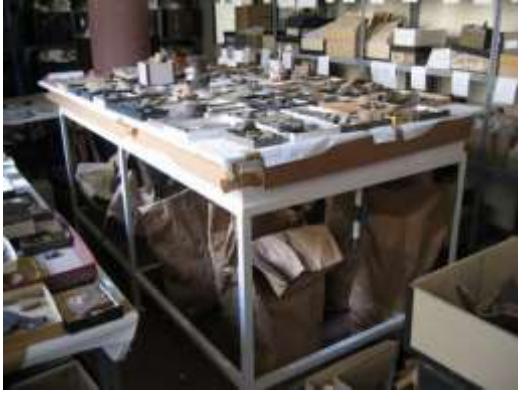
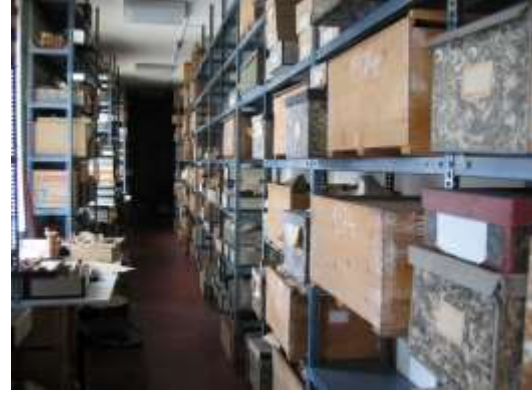
További régészeti anyag, Dexion-Salgó polcokon felhalmozva található az épület különböző részein, szobákban, folyosókon. A régészeti gyűjteményt rendszerezve, dobozokban, feliratozva tárolják, de mindenhol nagy a zsúfoltság.

A múzeumépület minden részét beborítja a felhalmozott régészeti anyag

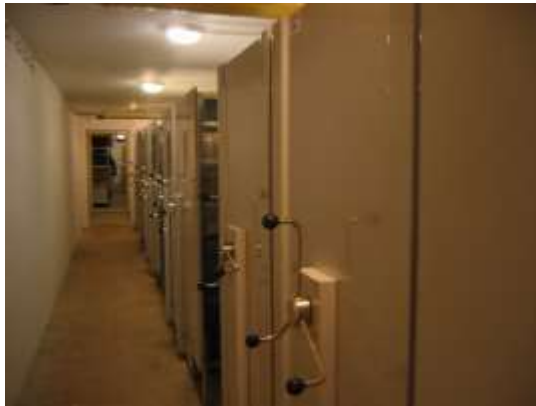
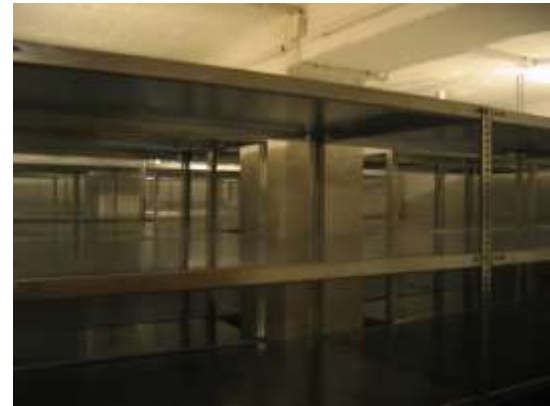
Az autópálya ásatások leletanyagának elhelyezésére „autópálya pénzből” a múzeum új **teleraktárakat** alakított ki. A helyiségeket felújították, megfelelő világítással és mellékhelyiséggel látták el. A raktárnak kialakítandó helyiségeket a várostól kapták, a múzeumépülettől távolabb, egy tömbház légópincéjében. A már feldolgozott leletanyag egy részét már el is helyezték az új raktárban amely riasztórendszerrel is fel van szerelve.

Az Intercisa Múzeum korszerű teleraktárai az autópálya ásatások anyagának tárolására

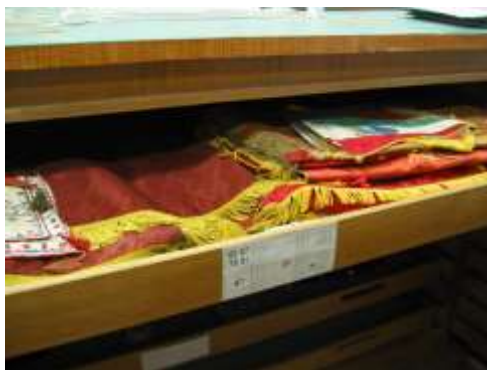
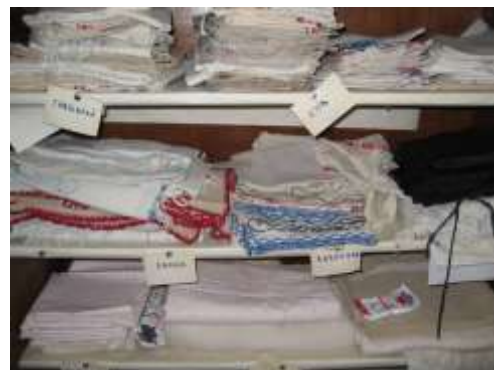
A **néprajzi és történeti raktárak** a múzeum épületében találhatóak. A szakfelügyelő látogatásakor a néprajzi és a történeti textilek, zászlók rendezetten, de szakszerűtlenül voltak tárolva, régi fiókos és polcos faszekrényekben, a tárgyak preventív konzerválása egyáltalán nem volt megoldva. A gyűjteménykezelő ugyan elvégezte a szaktanfolyamot, de a létszámhiány miatt a raktárak rendben tartásán kívül számtalan feladatot kell még ellátnia a múzeumban, ezért kevés ideje marad a konkrét gyűjteménykezelői munkákra.

A történeti és néprajzi textilek szakszerűtlen tárolása

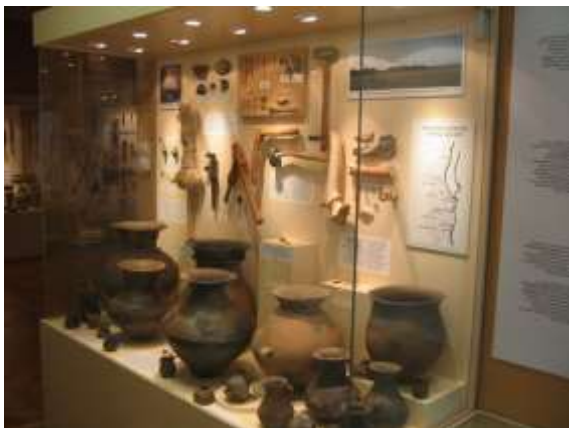
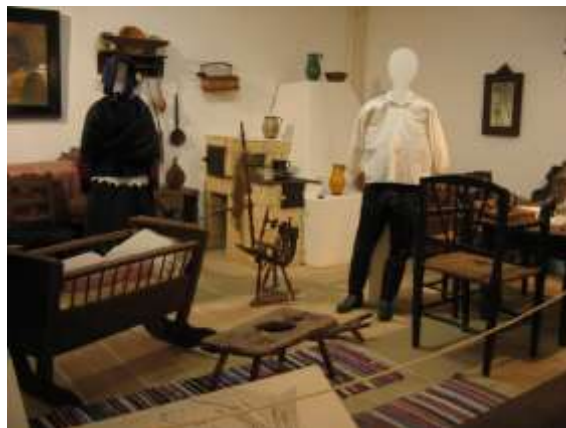
Az **állandó** kiállítás – **Dunaújváros története az őskortól az 1970-es évek közepéig** - 1976 óta áll, a kiállított anyag nagyon gazdag, de a kiállítás régészeti részének installációja elavult, poros, felújításra szorulna. Kivétel a rendkívül látványos és korszerű bronzkori rész, amely a kiállítás elejében található. Ezt a részt, 2003-ban városi támogatással a múzeum munkatársai újították fel.

A kiállítás néprajzi és történeti vonatkozású enteriőrjei tiszták és rendezek, de a tárgyak védelem nélkül, szabadon állnak.

A restaurátorok által felújított régészeti kiállítás részlete és egy szobabelső

- Az 1976 óta álló és elavult installációjú régészeti állandó kiállítás teljes felújítása az NKA vagy az Alfa Program támogatásával.

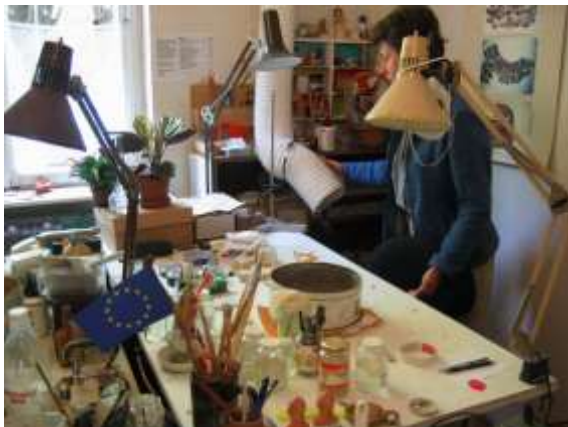
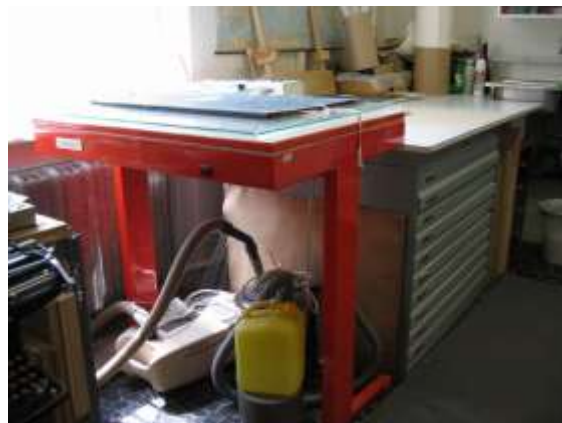
A múzeumban **régészeti kerámia-szilikát** illetve **fémrestaurátor** műhely és **papírrestaurátor műhely** működik. A régészeti műhelyek felszerelése kissé elavult, nagyon régi és kevésbé hatékony helyi elszívó készülékekkel rendelkeznek. Ennek ellenére a **restaurátori munka magas színvonalú**, a dokumentációk készítéséhez digitális felvételeket készítenek, a képeket számítógépen tárolják. A műtárgyvédelmén kívül a restaurátorok feladata a kiállítások rendezésében való részvétel, valamint műtárgymásolatok készítése is.

A kerámia és a papírrestaurátor műhely

A papírműhely jól felszerelt, a restauráláshoz szükséges alapvető eszközök rendelkezésre állnak. Műtárgyvédelmi szempontból kifogásolható, hogy a műhely nagyon napos, fényvédő fólia alkalmazására lenne szükség. A vegyszerek tárolása az előírásoknak megfelelően, rendben, fémsekrényben illetve elkülönített rendszerben történik. A restaurált papíryanag egy részét fiókos fémsekrényekben tárolják.
